モニタリングやソフト対策などを取り入れた老朽化小規模橋梁に対する維持管理手法の高度化

トキワコンサルタント株式会社 正会員 ○池末 二郎
 徳山工業高等専門学校 正会員 海田 辰将
 徳山工業高等専門学校専攻科 学生会員 丸橋 憲伸
 徳山工業高等専門学校土木建築工学科 学生会員 井上 綾

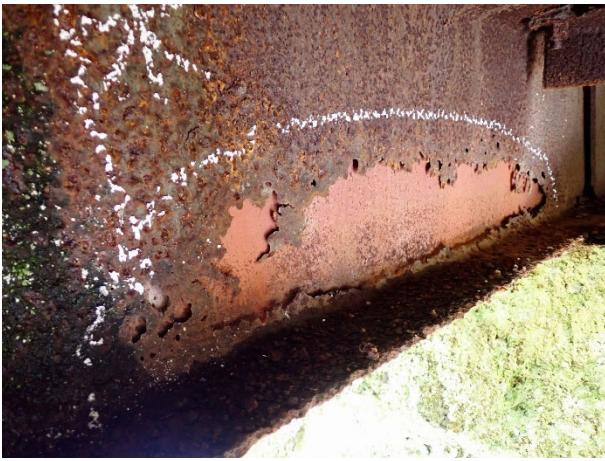
写真-2 主桁端部におけるウェブの貫通孔

主桁端部に貫通孔が認められ、当て板補修が施されているものの、当て板と母材との接合が不十分であり、補修効果が懸念される状況である。

主桁の断面形状について、中桁はH形鋼が用いられている。その一方、外桁には中桁より断面諸元の小さい溝形鋼が採用されており、横倒れの兆候が認められる桁も存在している。

本研究の取り組みにより, 加速度センサーを用いたたわみ計測値は, FEM 解析値と概ね近似しており, 木下ら⁴⁾や梅川ら⁵⁾の既往研究と併せて勘案しても, 計測精度は高いものと評価できる. また, 主桁に発生する引張応力度は許容値以下であったこと, 外桁については施された当て板を考慮せずに検討した FEM 解析結果とたわみ計測値に大きな相違は認められなかったことから, 現場溶接によって施工された当て板補修の効果は低いと考えられた.

外桁は中桁よりも断面諸元の小さな溝形鋼が使用されていること, 横倒れの兆候が認められること, 外桁の直上付近に偏載荷した際のたわみは中央載荷時に比べ約 2 倍となっていることから, 外桁への外力作用を低減することが望ましい. そこで, 図-7 に示すように側方領域については路面への加工(ゼブラ処理やチャッターバーの設置など)を施し, 車両の通行を許容しない対策を講じる.

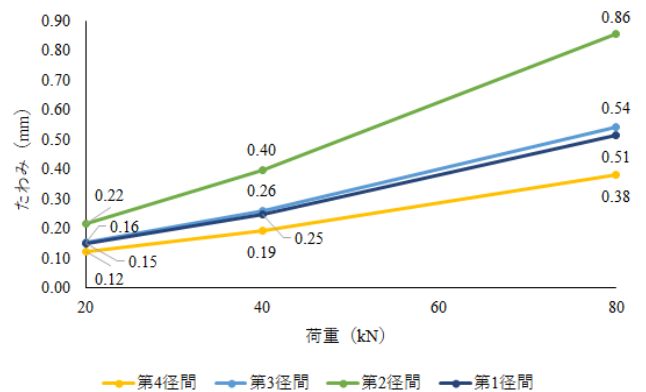
図-3 中央載荷におけるたわみ計測値（全径間）

中央載荷によるたわみの計測結果を図-3に示す。各径間のたわみ量に相違が認められ、最も大きい第2

径間のたわみ量は0.86mmであり、最も小さい第4径間のたわみ量0.38mmの2.3倍であった。そこで、その第2径間を対象に、中桁よりも断面諸元が小さく腐食により桁端部のウェブに大きな貫通孔を有する外桁のたわみ挙動を把握するため、図-4に示すように外桁の直上付近に輪荷重が作用させたたわみを計測した。その結果を図-5に示す。

図-3に示す中央載荷でのたわみ計測結果より、以下に示す事項が確認できた。

- 各径間ではたわみ量が同様ではなく、径間により異なる。これは、径間毎に変状状況が異なることに起因していると考えられる。

- 全径間中、変状が最も顕著な第2径間のたわみが最も大きい。
- すべての径間において、载荷荷重とひずみの推移には概ね線形関係が認められた。このことにより、80kN までの荷重に対しては弾性領域でたわみ挙動を示し、塑性域におよぶ異常なたわみや残留た

わみの発生はないものと考えられる。

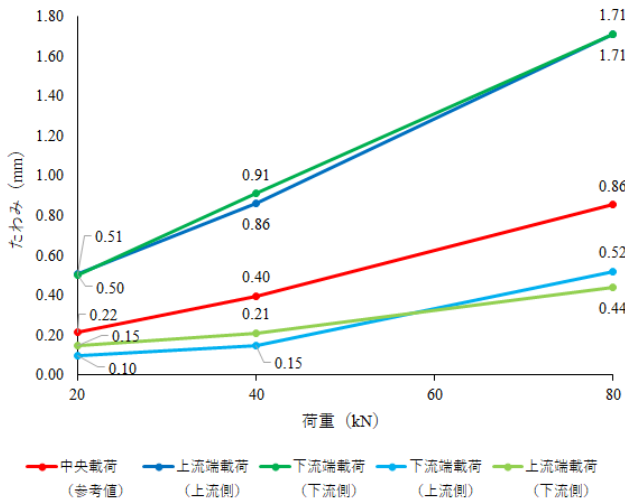
図-5 端部载荷におけるたわみ計測値 (第2径間)

図-5 に示す偏載荷でのたわみ計測結果より、以下に示す事項が確認できる。

- 偏載荷側のたわみ値は、中央载荷時の値よりも約2倍大きい。これは、中央载荷と比べて荷重分配効果が低いことが考えられる。さらには、本橋梁の中桁はH形鋼であるが、外桁は溝形鋼であり断面諸元(断面二次モーメント)が中桁よりも小さいことも起因していると考えられる。
- 一方、他方のたわみ値は、中央载荷時の値に比べ0.5~0.6倍となった。
- 上流载荷時と下流载荷時のそれぞれのたわみ値は、若干の差はあるものの概ね同様の値となっていた。このことより、それぞれの外桁に大きな変状の差は生じていないものと考えられる。

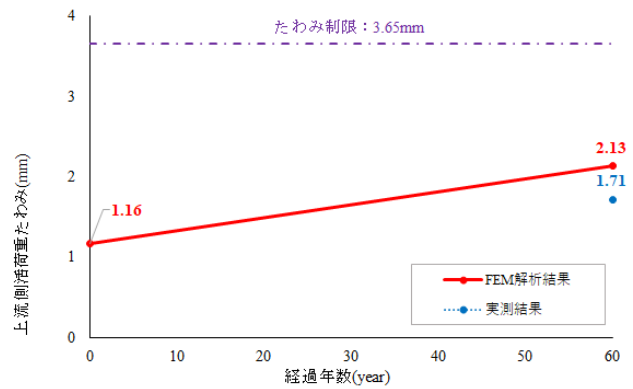
図-6 たわみの解析結果

FEM 解析で求めた活荷重(80kN, 偏載荷)によるたわみ量は 2.13mm であり, 計測値 1.71mm と概ね近似していた. なお, いずれの結果でもたわみ制限値 3.65mm を超過していない. FEM 解析で求めた主桁の発生引張応力度は許容値を満足している.
