モニタリングやソフト対策などを取り入れた老朽化小規模橋梁に対する維持管理手法の高度化

トキワコンサルタント株式会社 正会員 ○池末 二郎
 徳山工業高等専門学校 正会員 海田 辰将
 徳山工業高等専門学校専攻科 学生会員 丸橋 憲伸
 徳山工業高等専門学校土木建築工学科 学生会員 井上 綾

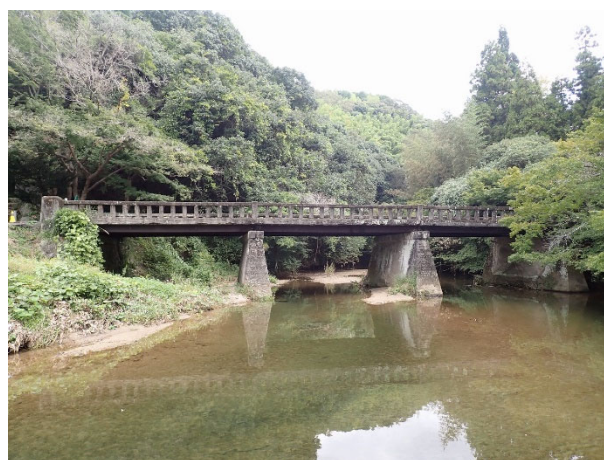
写真-1 束荷橋側面状況

河川を渡河する束荷橋（写真-1、表-1）を主対象とした。上部構造形式は 6 主桁を有する 4 径間単純鋼鈹桁橋である。竣工年は不明であるが、周辺の住民の証言を踏まえ、60 年程度の供用年数を経ていると想定している。この束荷橋に認められる主な外観変状を表-2 および写真-2 に示す。

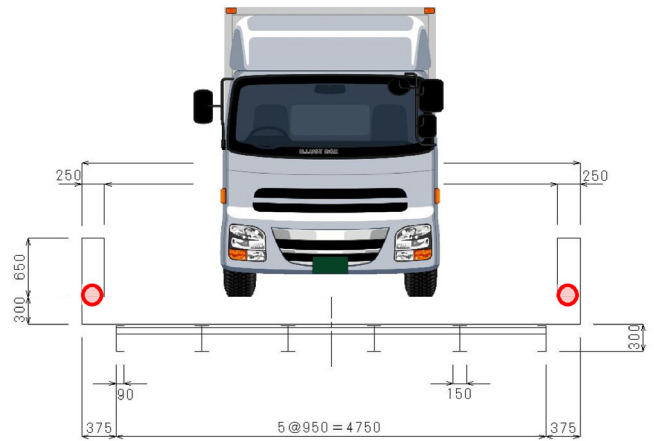
図-2 中央載荷概要図

図-1の赤丸で示すとおり、すべての径間の支間中央部において加速度センサーを用いたたわみ計測を実施した。加速度センサーは、図-2に示すように地覆上に設置した。載荷重は本橋の利用実態に基づく通行ニーズを踏まえ、20kN(2tf)・40kN(4tf)・80kN(8tf)の3種類とした。載荷位置については、すべての径間を対象に図-2に示すように幅員の中央とした。計測状況を写真-3に示す。

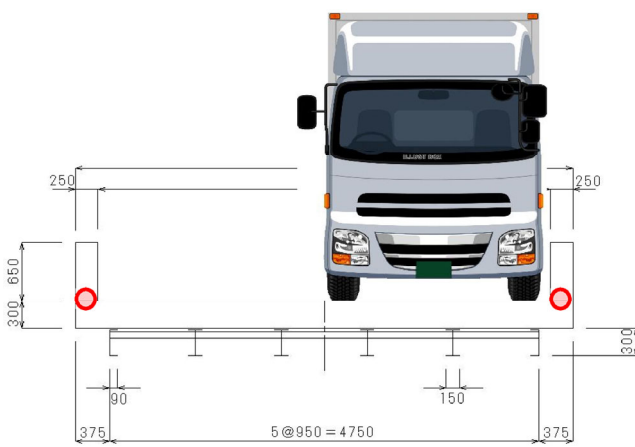
図-4 偏載荷概要図

径間のたわみ量は0.86mmであり、最も小さい第4径間のたわみ量0.38mmの2.3倍であった。そこで、その第2径間を対象に、中桁よりも断面諸元が小さく腐食により桁端部のウェブに大きな貫通孔を有する外桁のたわみ挙動を把握するため、図-4に示すように外桁の直上付近に輪荷重が作用させたたわみを計測した。その結果を図-5に示す。
